斜面の崩壊と耐久性

2022年4月1日

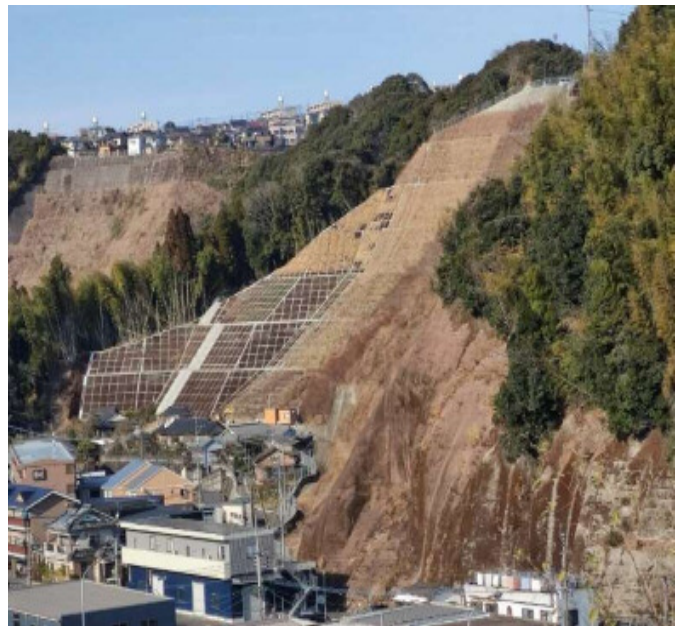
現在でも、鹿児島には数10mのほぼ垂直なシラスの自然崖が多数あるが、市街地の崖は急こう配の状態です。斜面保護工が施されているものの、民家に迫っている場合も少なくない。写真は鹿児島中央駅裏にある50年前はほぼ垂直の自然崖だった、高さ70m超のシラス切土斜面である。今では保護工が施され、勾配もかなり緩くなったものの圧迫感を感じる法面である。

写真の奥に見える住宅に隣接する別のシラス斜面は、小段付きののり面保護工のない切土法面である。

鹿児島市田上町のシラス切土法面(2022.1)

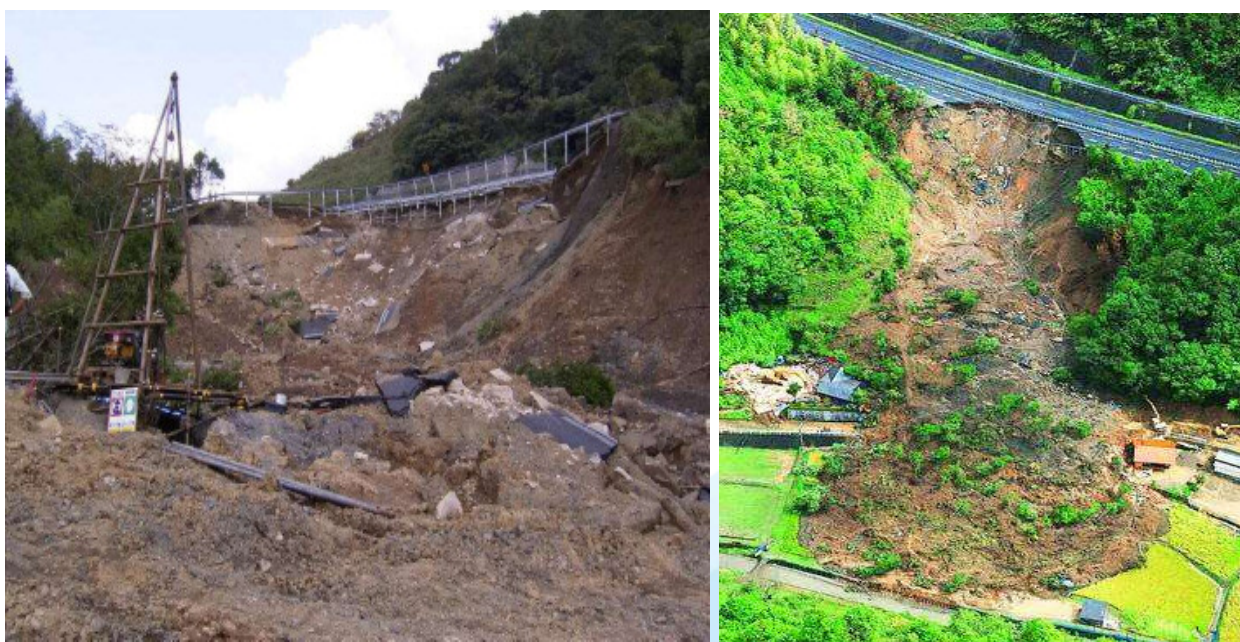
数 10 年安定を保って永久構造物と想定していた「高盛土」が崩壊する被害が発生することもある。2005 年 9 月に山陽自動車道路（岩国市甘木地区）の高さ 30m 余の高盛土が崩壊したことがあったが（写真）、原因は盛土内に後背地の山からの土中水とこの盛土の基盤にある割れ目（節理）から地下水が

山陽自動車道岩国市（甘木地区）高盛土崩壊現場（法先からと上空からの写真 2005.7）

供給され、盛土内の水位上昇を招き、崩れたと結論付けた。当時台風により、この地区での過去の降雨記録を更新する豪雨を受けてはいたが、盛土内の地下水上昇を防止する対策が不十分であったことは否定できない事実であった。その後、高速道路の盛土部施工においては、地下排水溝は十分な排水能力を備えた設備とすることに改められている。
